No.	1/2
N° AV-99-02	
Date 1999-07-07

SERVICE DIFFICULTY ADVISORY

BELL 206 SERIES HELICOPTERS CRACKED PITCH LINK NUTS

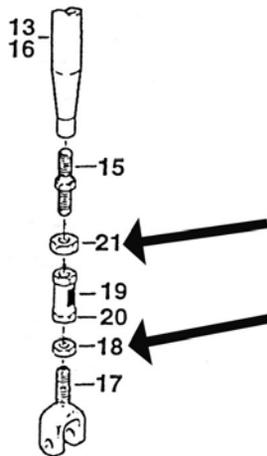
During an unscheduled inspection of a 206 BIII helicopter, four pitch link nuts (P/N MS35691-29 and -33) were reported to have cracked. Five more nuts were removed from the operator's aircraft as a result of a thorough inspection of the fleet. In total, seven nuts were collected: some were found cracked and others showed only a small surface discontinuity, which could be attributed to the manufacturing process. Corrosion was present on all nuts. The operator confirmed that the required corrosion prevention compound, MIL-C-16173 Grade 1, was applied as per the applicable maintenance procedures.

As a result of a related article on the subject in *Feed-Back* 3&4/98, three more cracked nuts were found during inspection of another operator's fleet. While it was difficult to determine the nature of the crack initiation, lab investigation concluded that the cracks could have been induced by overtightening during installation.

Transport Canada recommends a close inspection of all pitch link nuts for cracks during the scheduled 100-hour inspections for condition and security.
